A.1 Dossier photographique

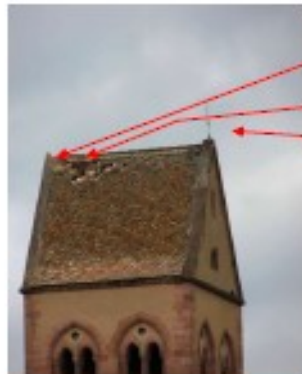
Position initiale d'une croix en pierre d'une hauteur de 0,80m

Impact de la foudre, la croix a été brisée,

Paratonnerre à dispositif d'amorçage Helita pulsar 25 d'une hauteur de 1,70 m par rapport au faitage

La longueur hors tout du faitage est de 7 mètre

L'impact a été évalué à moins de 6 mètres du paratonnerre

Il n'y a aucune autre trace d'impact sur la ligne faitière du clocher

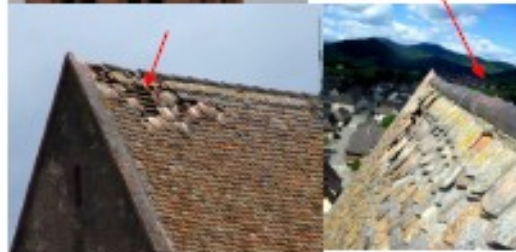
L'impact a éclaté la poutre faitière sur une longueur de plus de 2 mètres, au sol, la dalle en béton a certainement évité l'incendie.

Débris sur la dalle en béton provenant de l'éclatement de la poutre faitière.
